# Detekcija pregrijavanja i požara fotonaponskih panela

Istraživačko izvješće o linearnim  
sustavima za detekciju  
pregrijavanja i upozorenja na požar  
u fotonaponskim sustavima  
Srpanj 2025

**Izvještaj br. 366/25-560-1-EN**

**REPORT**  
**366/25-560-1-EN**About using Linear Heat Detection systems in PV-  
related firesOrderer: **Thermocable Flexible Elements Ltd**  
**Pasture Lane, Clayton**  
**Bradford (GB-BD14 6LU) (Great Britain)**Order/contract: **10235/25**Responsible  
Investigator: **Kirils Simakovs, MSc.**Head of  
Laboratory/Section: **ddr. Aleš Jug, univ. dipl. oec., var. inž.**Director: **doc. dr. Aleš Žnidarič, univ. dipl. inž. grad.**Date: **25. 7. 2025**Digitalno podpisano:  
ALJOŠA ŠAJNA, ZAG

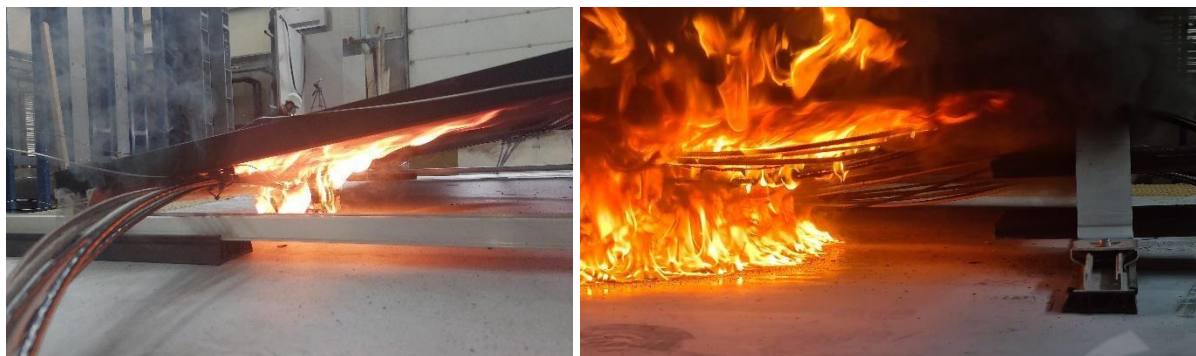
Slika 16 Detektorski kabeli u plamenu 1 minutu (lijevo) i 6 minuta (desno) nakon paljenja (Fotografija (lijevo 050522d-001, desno 050522d-002))

Požar je zahvatio detekcijske kabele unutar prvih minuta ispitivanja (slika 13). Raslojavanje fotonaponskih ćelija u fotonaponskom modulu uočeno je do 3. minute, nakon čega su ubrzo uslijedili plamenovi koji su izbijali s gornje i desne strane fotonaponskog modula. Oko 4,5 minute nakon paljenja, detekcijski kabeli smješteni blizu gornjeg ruba uzorka ispuštali su hlapljive spojeve koji su se zapalili, stvarajući izrazit efekt mlaznog plamena s plavim i zelenim plamenom, što se pripisuje prisutnosti različitih kemijskih komponenti prisutnih u LHD kablama. Zbog karakteristika ovih plamenova, njihovo snimanje kamerom bilo je teško s dostupnim kamerama. Do 8,5 minuta požar se proširio na krajnji lijevi rub uzorka. Intenzitet požara počeo se smanjivati nakon 14 minuta i uglavnom se nalazio na desnoj strani uzorka. Nakon 17 minuta staklo fotonaponskog panela puklo je kao što je prikazano na slici 14. Nakon 22,5 minute više nije uočen plamen na površini krova.

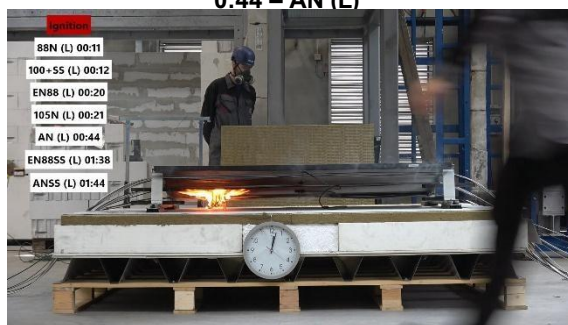
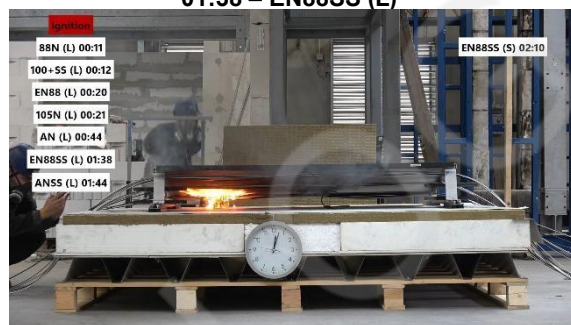
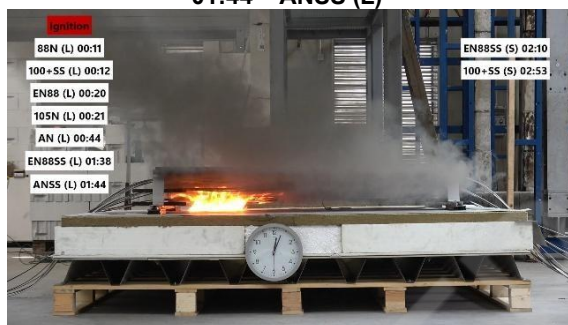
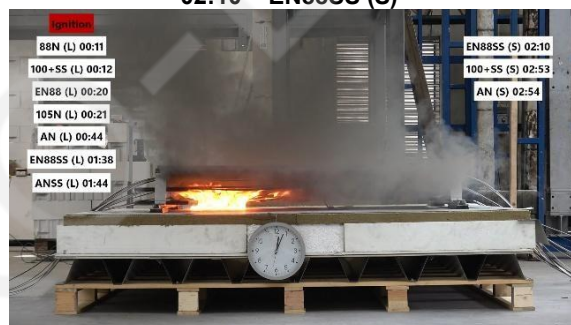
Slika 18 Snimke s kamere usmjerene prema dugom rubu uzorka (bijeli okviri prikazuju vrstu LHD kabela i njihova vremena detekcije). Vremena su data u min:s. (Fotografije od 050522d-004 do 050522d-016)

0:11 – 88N (L)

0:12 – 100+SS (L)

0:20 – EN88 (L)

0:21 – 105N (L)

0:44 – AN (L)

01:38 – EN88SS (L)

01:44 – ANSS (L)

02:10 – EN88SS (S)

02:53 – 100+SS (S)

02:54 – AN (S)

02:58 – EN88N (S)

03:04 – 105N (S)

03:51 – ANSS (S)

- Performanse detekcije varirale su ovisno o vrsti kabela i njihovom položaju:
  - Najbrži odzivi LHD alarma uočeni su s 88N (11 sekundi) za ravni krov s paljenjem drvenih konstrukcija (LHD-1).

- Više alarma reagiralo je za manje od jedne minute, posebno tijekom testova ravnog krova (EN88, 105N, 100+SS i AN za LHD-1 i 88N, EN88, EN88SS i 105N za LHD-2), što ukazuje na snažne performanse ranog otkrivanja u tim scenarijima, a svi su imali najbrži odziv u 'dugoj' konfiguraciji.

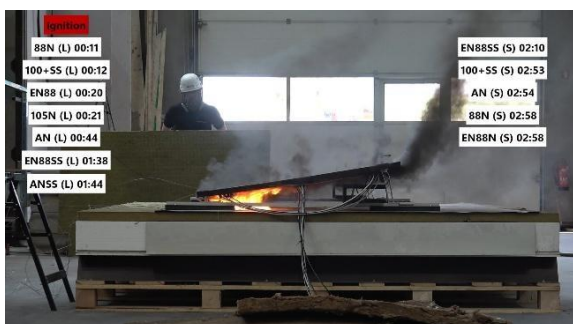
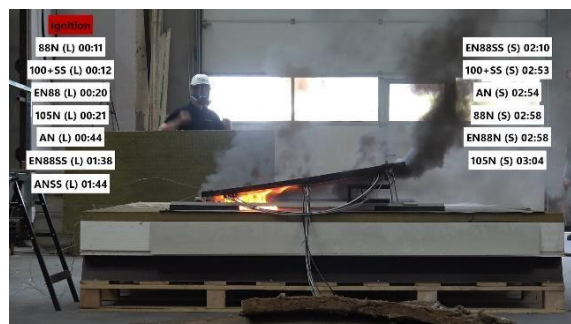
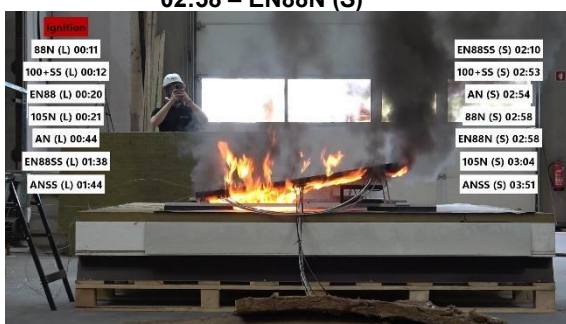
**02:58 – EN88N (S)**

**03:04 – 105N (S)**

**03:51 – ANSS (S)**

Slika 19 Snimke s kamere usmjerene prema kratkom rubu uzorka (bijeli okviri prikazuju vrstu LHD kabela i njihova vremena detekcije). Vremena su data u min.:s. (Fotografije od 050522d-017 do 050522d-029)

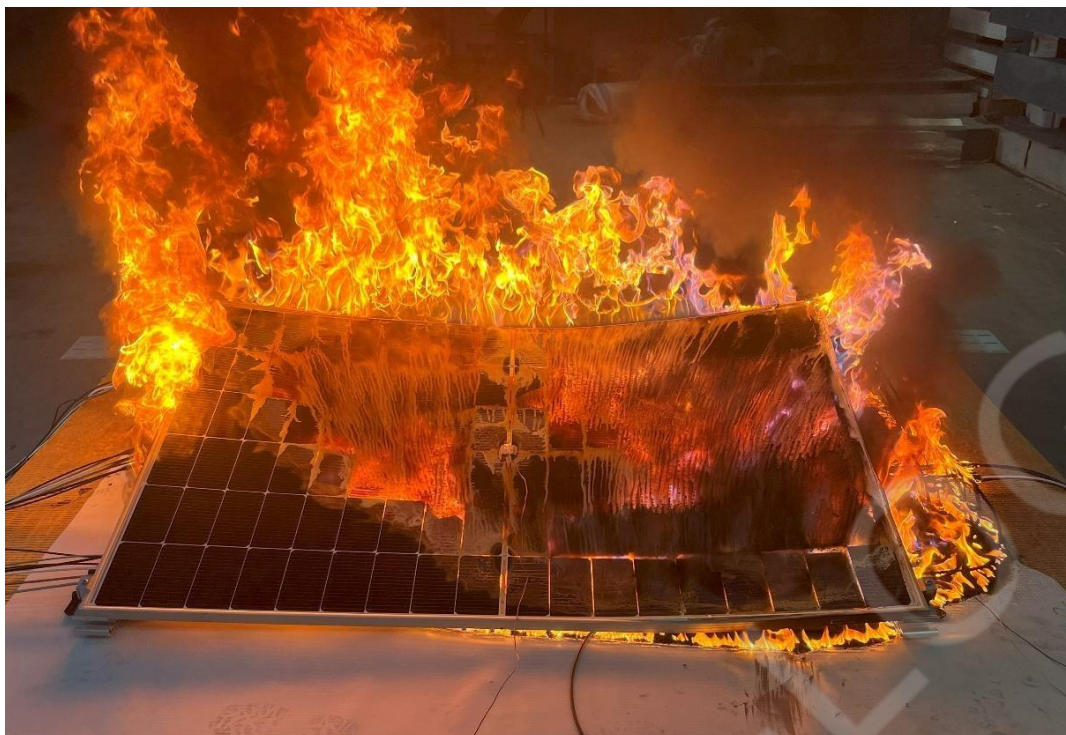
*Slika 20. Fotonaponski modul obavijen plamenom, uz plave plamenove koji dolaze iz kabela (gornji desni kut)  
(Fotografija 050522d-030)*

Generiranje električnog luka zaustavljeno je u 3. minuti ispitivanja, otprilike u isto vrijeme kada su se plamenovi pojavili s vrha i desne strane fotonaponskog modula, uz vidljivo raslojavanje fotonaponskih ćelija. Do 4. i 5. minute uočene su goruće kapljice koje kapaju s kabela. Nakon 5 minuta, detekcijski kabel blizu gornjeg ruba ispuštao je hlapljive spojeve, ponovno stvarajući efekt mlaza plamena s plavim i zelenim nijansama (Slika 20).

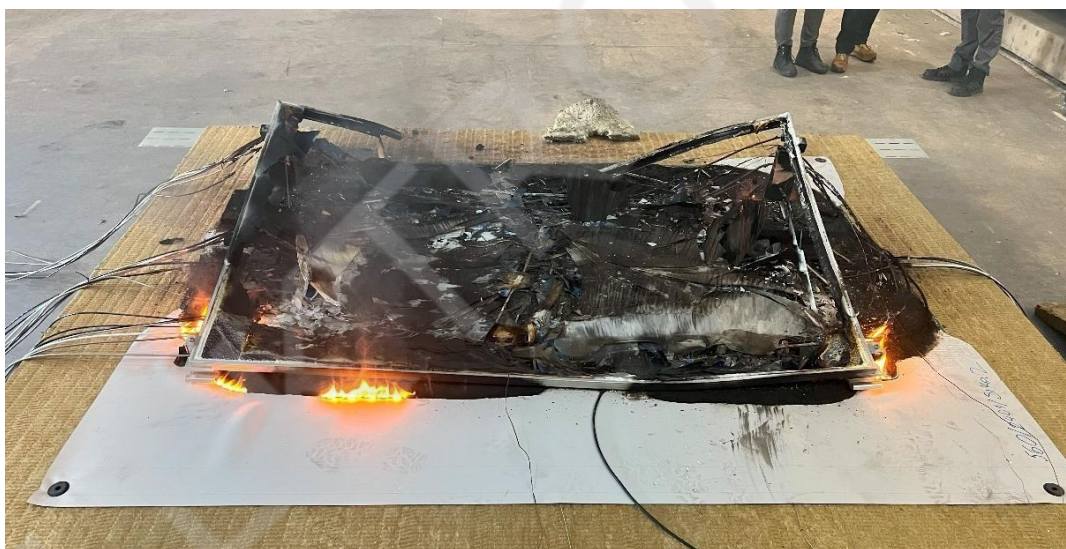
*Slika 21 Razbijena fotonaponska ploča i ostaci plamena na krovnoj membrani (Fotografija 050522d-031)*

Nakon otprilike 6-7 minuta ispitivanja, požar je dosegnuo krajnji lijevi rub uzorka. Do 9. minute požar se aktivno počeo gasiti, a staklo fotonaponskog panela se raspalo. Ubrzo nakon toga, plamen se ograničio na polimernu podlogu montažnog sustava i krovnu membranu (Slika 21).

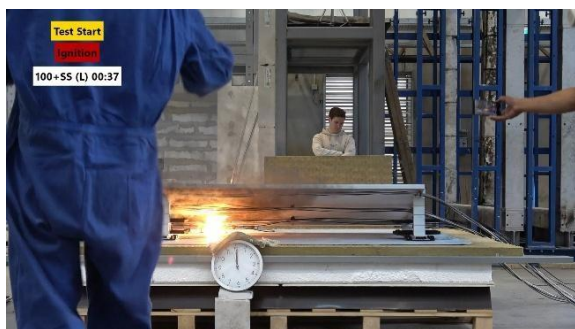
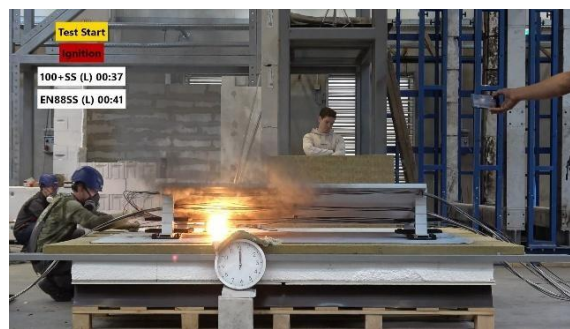
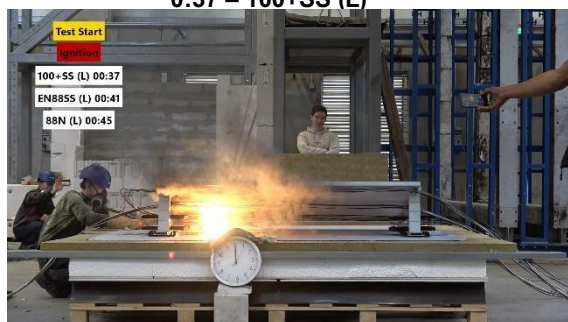
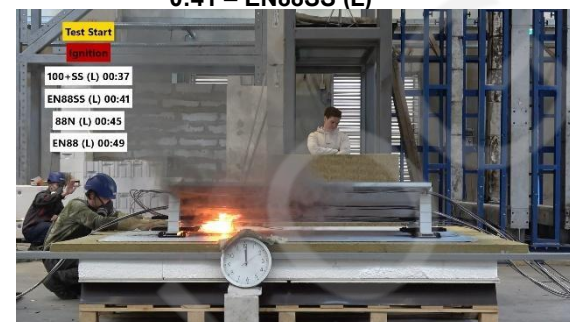
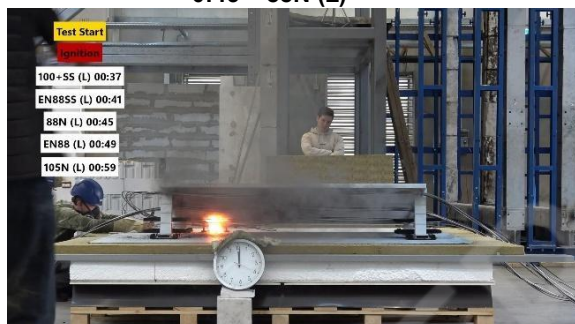
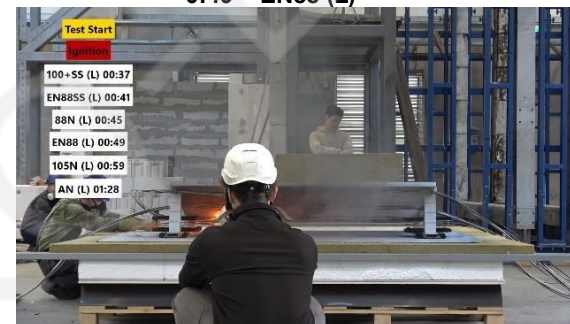
0:37 – 100+SS (L)

0:41 – EN88SS (L)

0:45 – 88N (L)

0:49 – EN88 (L)

0:59 – 105N (L)

01:28 – AN (L)

Slika 22 Snimke s kamere usmjerene prema dugom rubu uzorka (bijeli okviri prikazuju vrstu LHD kabela i njihova vremena detekcije). Vremena su navedena u min:s. (Fotografija od 050522d-032 do 050522d-044)

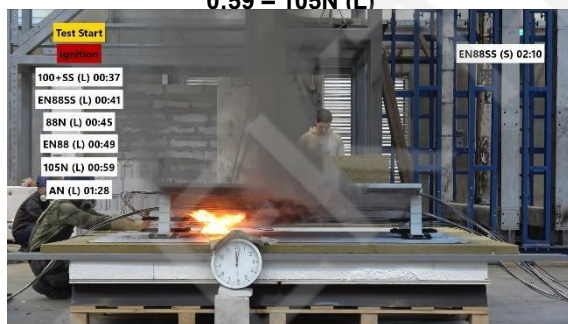
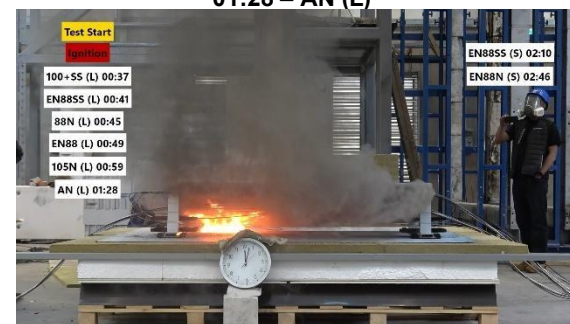
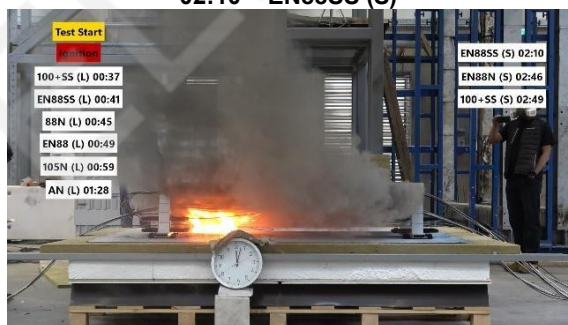
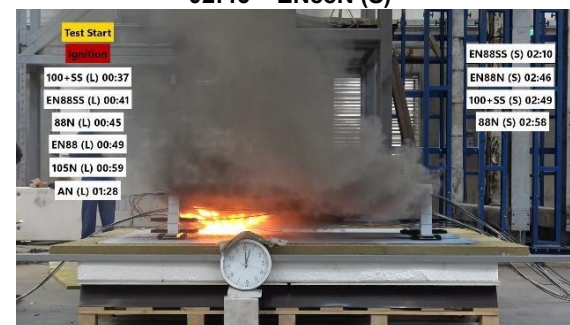
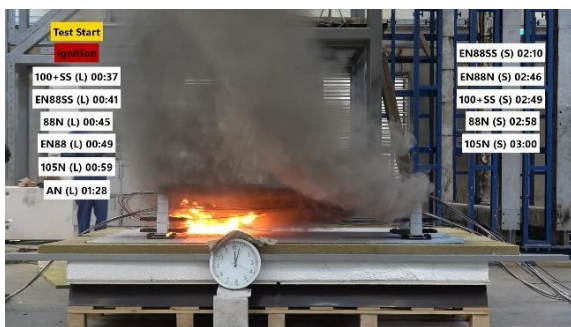
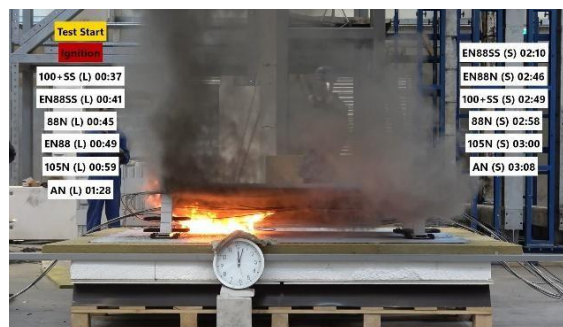
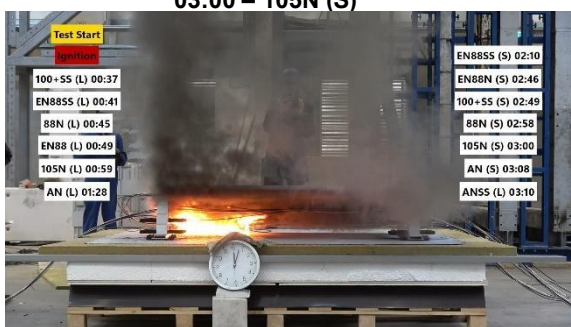
02:10 – EN88SS (S)

02:46 – EN88N (S)

02:49 – 100+SS (S)

02:58 – 88N (S)

03:00 – 105N (S)

03:08 – AN (S)

03:10 – ANSS (L)

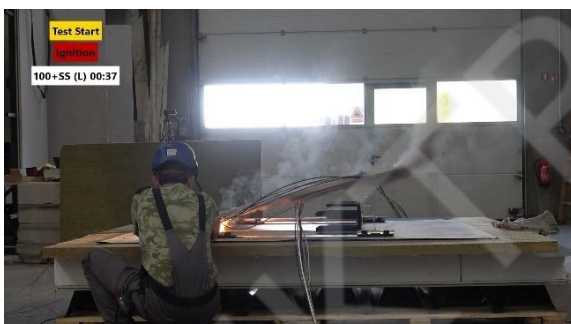
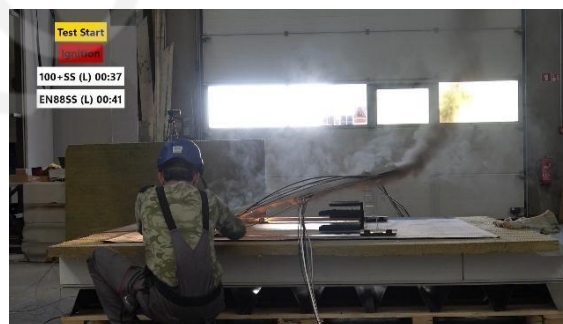
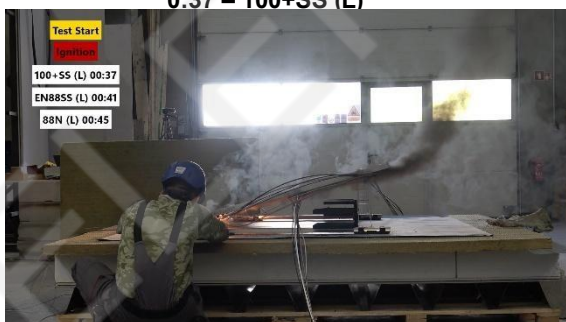
0:37 – 100+SS (L)

0:41 – EN88SS (L)

0:45 – 88N (L)

0:49 – EN88 (L)

Slika 23 Snimke s kamere usmjerene prema kratkom rubu uzorka (bijeli okviri prikazuju vrstu LHD kabela i njihova vremena detekcije). Vremena su navedena u min:s. (Fotografija od 050522d-045 do 050522d-057)

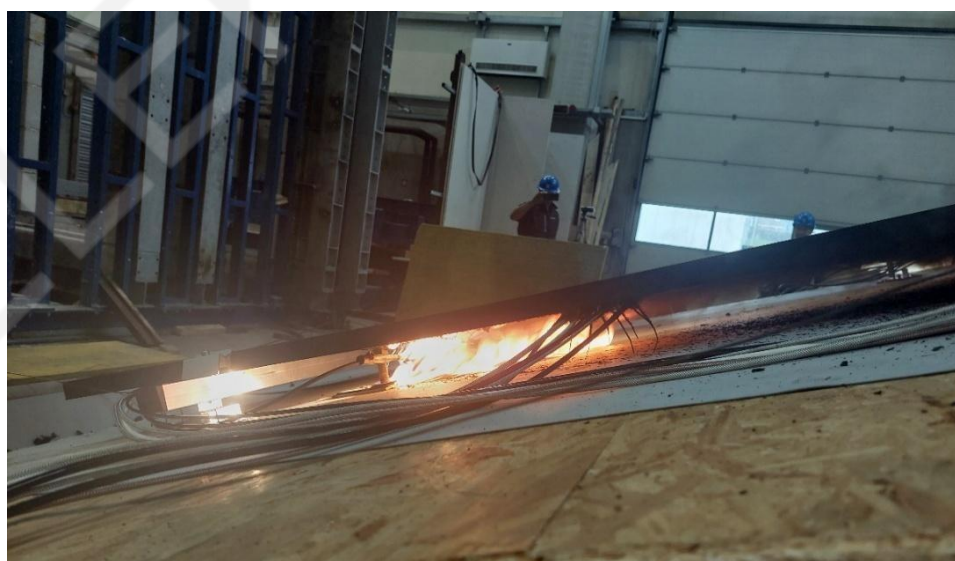
Slika 24 Opseg požara na uzorku odmah nakon zaustavljanja stvaranja luka nakon 2 minute (Fotografija 050522d-058)

Generiranje električnog luka prestalo je nakon 2 minute (Slika 24). Ubrzo nakon toga, plamen se proširio prema gore i dosegao gornji rub fotonaponskog modula do 4. minute. Nakon 6 minuta uočeno je raslojavanje fotonaponskih ćelija (Slika 25), nakon čega je uslijedio lom fotonaponskog stakla u 11. minuti. Dvije minute kasnije, gornji aluminijski rub modula pukao je u središtu i počeo se topiti.

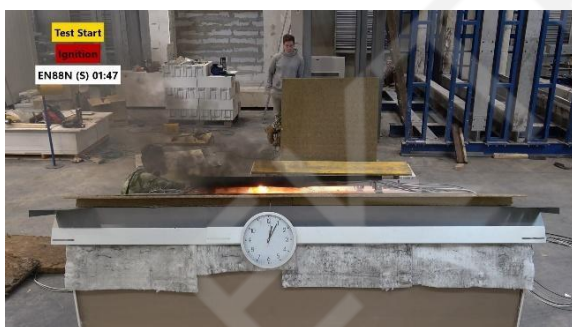
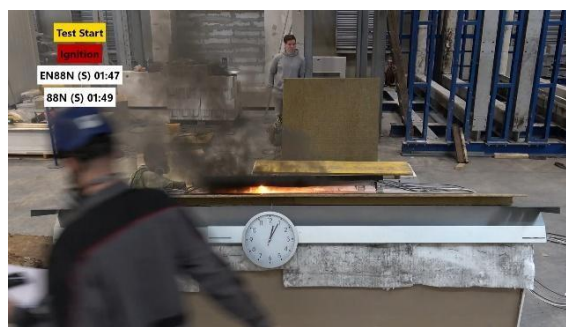
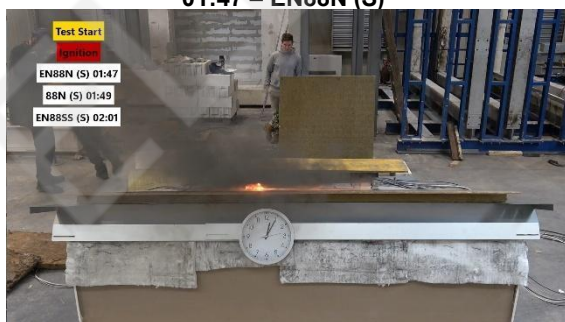
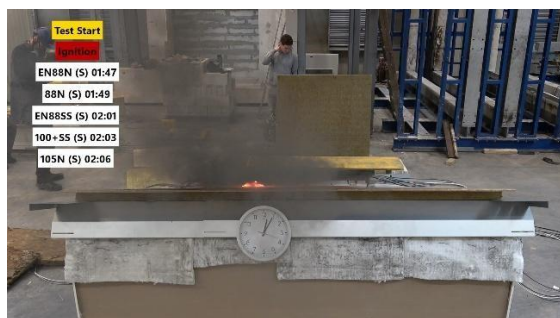
01:47 – EN88N (S)

01:49 – 88N (S)

02:01 – EN88SS (S)

02:03 – 100+SS (S)

02:06 – 105N (S)

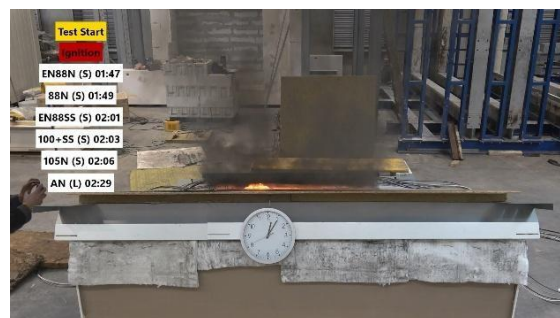
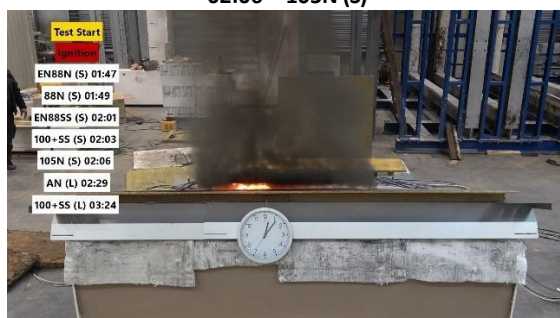
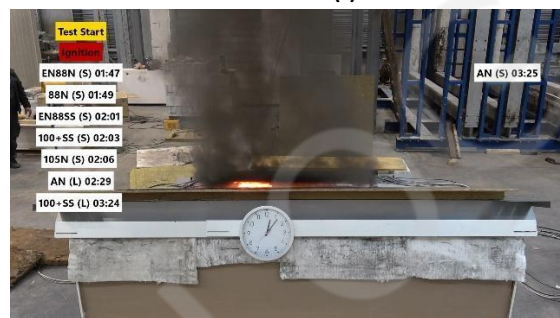
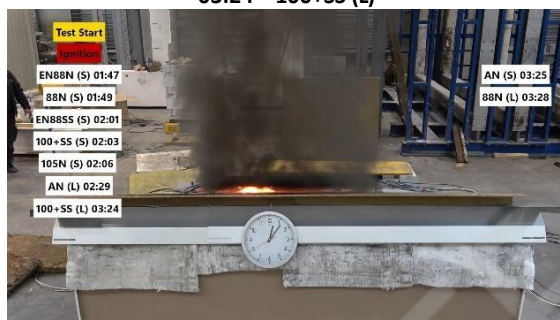
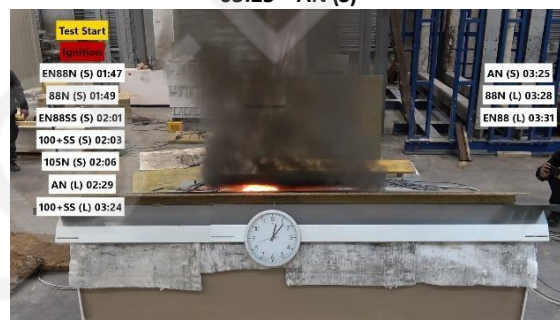
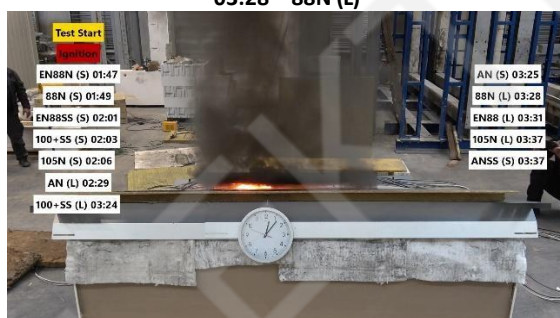
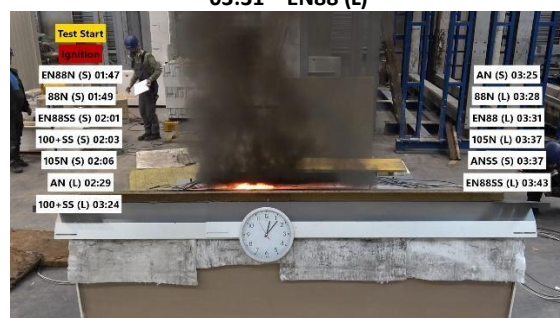
Slika 26 Snimke s kamere usmjerene prema dugom rubu uzorka (bijeli okviri prikazuju vrstu LHD kabela i njihova vremena detekcije). Vremena su navedena u min:s. (Fotografija od 050522d-060 do 050522d-071)

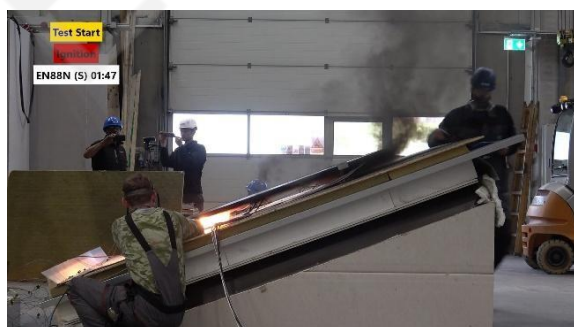
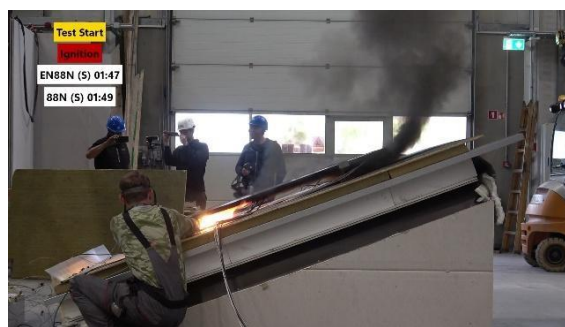
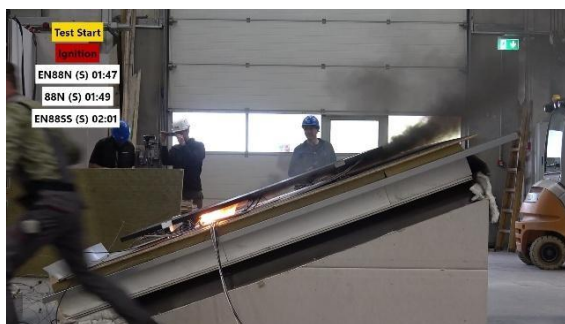
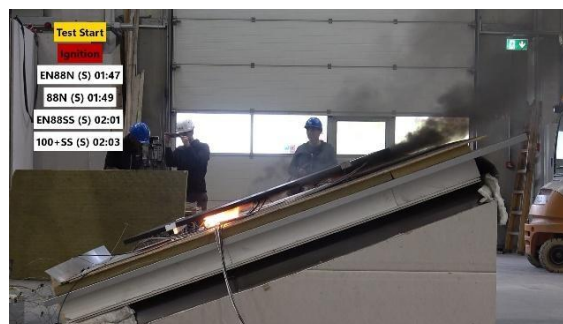
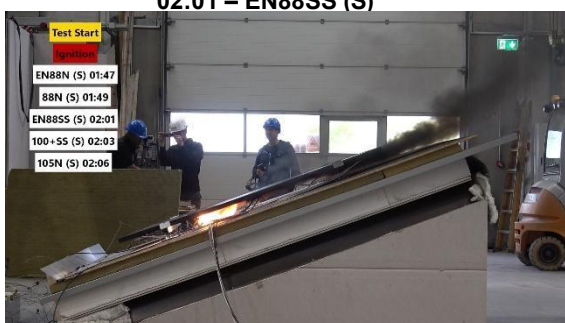
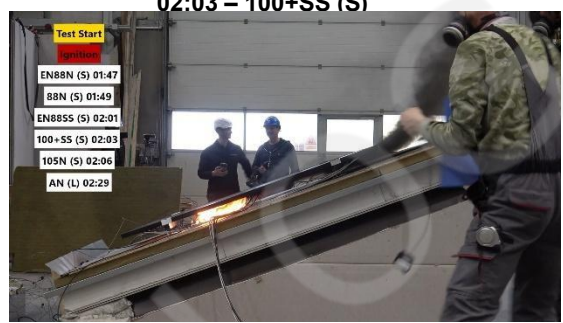
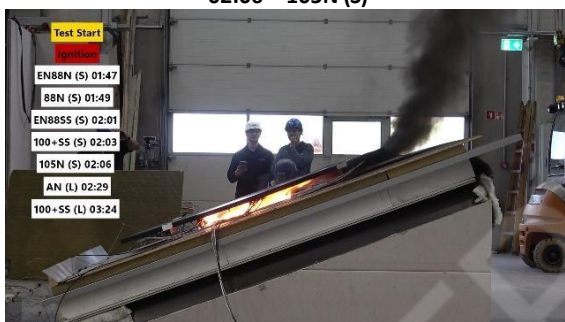
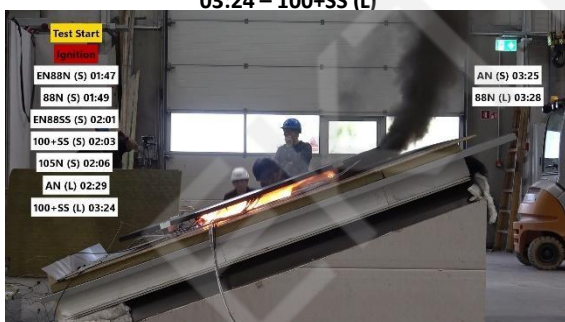
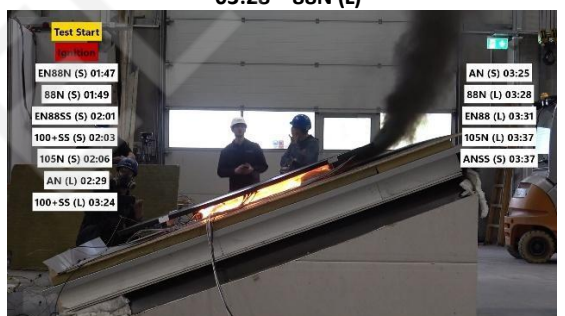
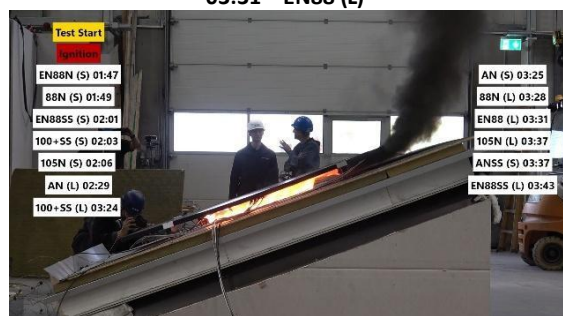
Slika 27 Snimke s kamere usmjerene prema kratkom rubu uzorka (bijeli okviri prikazuju vrstu LHD kabela i njihova vremena detekcije). Vremena su navedena u min:s. (Fotografija od 050522d-072 do 050522d-083)

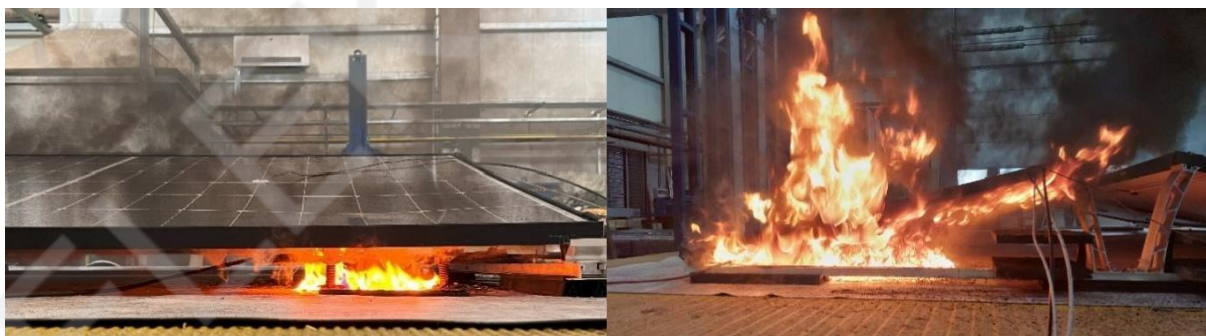
Slika 28 Širenje plamena preko LHD sustava nakon 5-6 minuta: prednji (lijevo) i bočni (desno) pogled (Fotografija (lijevo 050522d-084, desno 050522d-085))

Generiranje električnog luka prestalo je nakon 3 minute. Do 5. minute, plamen se pojavio s desnog ruba prvog fotonaponskog modula, a ubrzo nakon toga, u 6. minuti, i s njegovog gornjeg ruba (Slika 28). Oko 6,5. minute uočene su goruće kapljice koje su padale s kablova. U 8. minuti, požar je dosegao sjecište između trećeg i četvrtog fotonaponskog modula, zatim se proširio ispod trećeg modula do 9. minute i nastavio se ispod četvrtog do 10. minute (Slika 29).

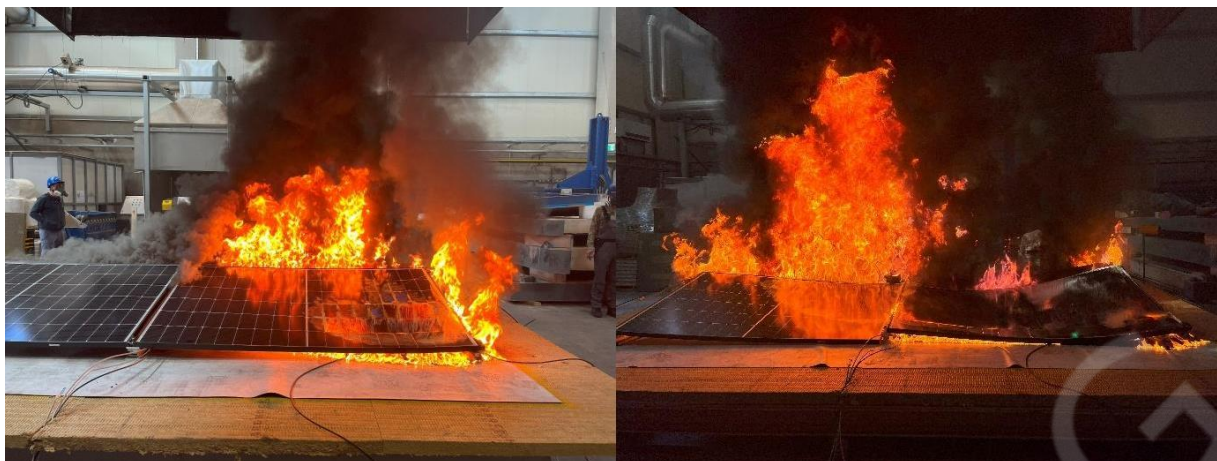
Slika 29. Plamen se proširio preko prvog PV modula (lijevo) i prema trećem i četvrtom modulu (desno), 8 minuta nakon paljenja (Fotografija (lijevo 050522d-086, desno 050522d-087))

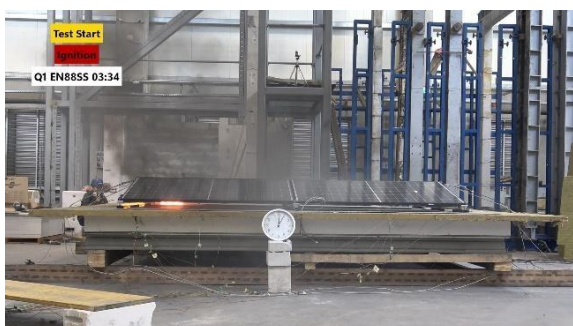
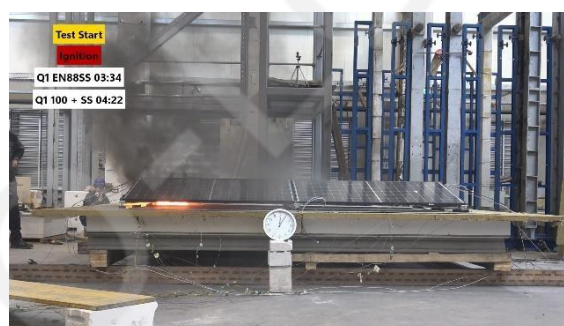
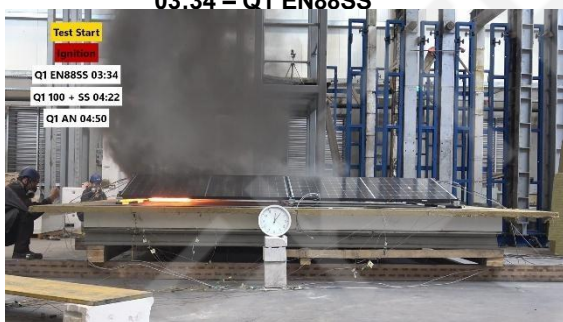
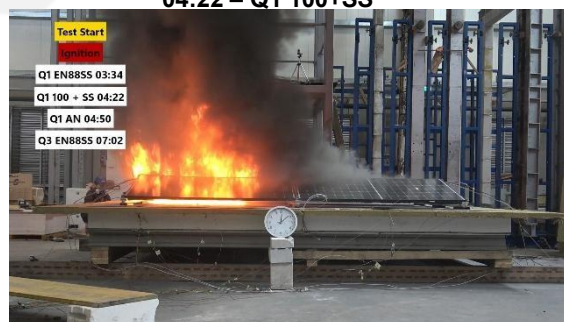
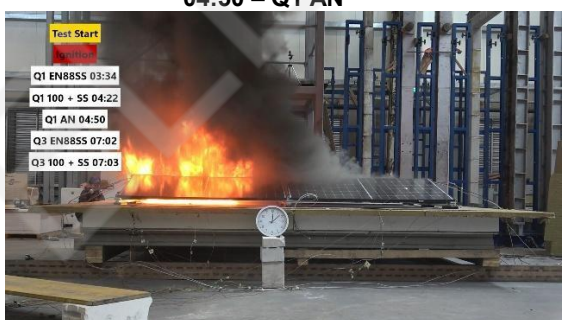
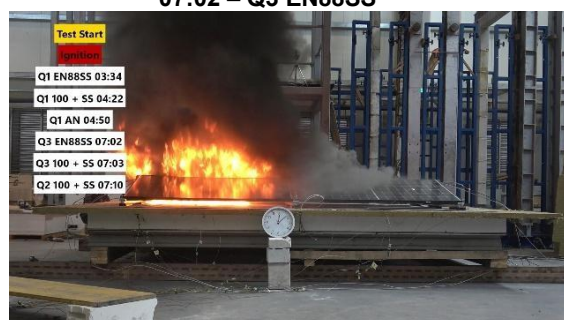
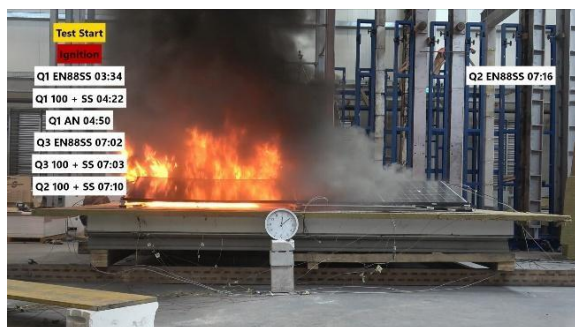
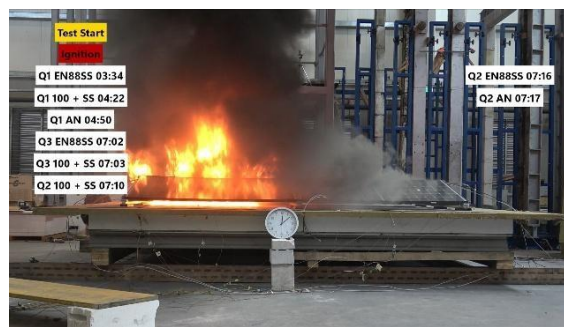
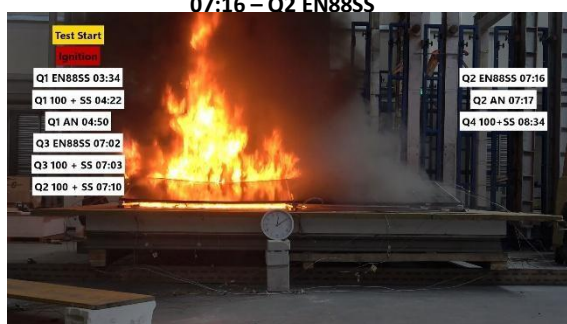
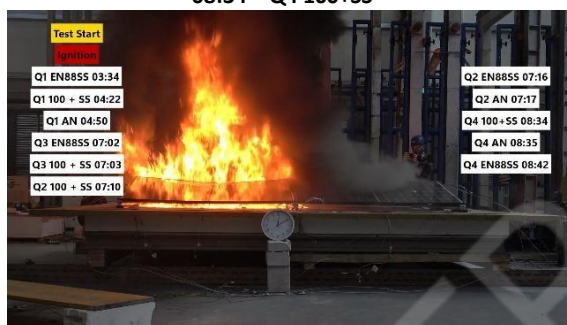
Slika 30 Snimke s kamere usmjerene prema dugom rubu uzorka (bijeli okviri prikazuju vrstu LHD kabela i njihova vremena detekcije). Vremena su navedena u min:s. (Fotografija od 050522d-088 do 050522d-098)

Ispitivanje s paljenjem električnog luka velikih razmjera (LHD-4) dodatno ilustrira utjecaj rasporeda i mjerila. Vrijeme odziva kretalo se od 3 minute i 43 sekunde do 8 minuta i 42 sekunde. Najraniji alarm u ovom slučaju došao je od EN88SS instaliranog u kvadrantu Q1. Međutim, položaji detektora znatno su se razlikovali od prethodnih postavki, što dodatno naglašava da se prostorna konfiguracija i toplinska dinamika moraju uzeti u obzir prije usporedbe performansi različitih geometrija ispitivanja.

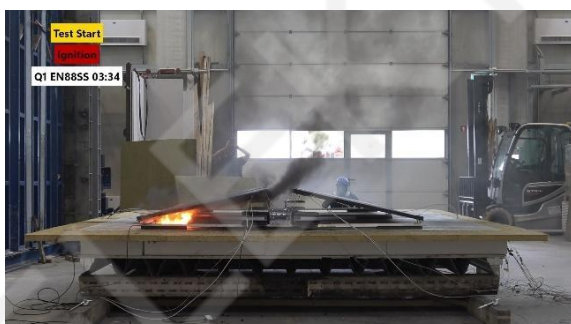
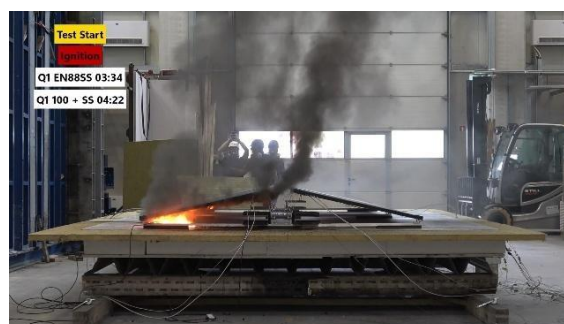
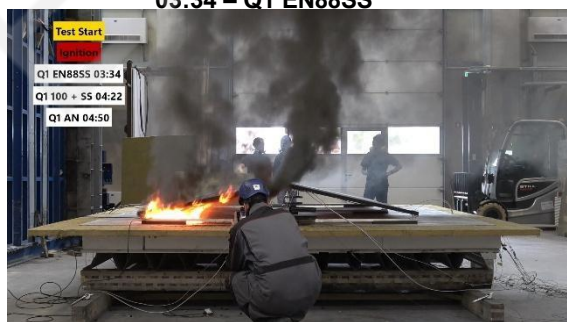
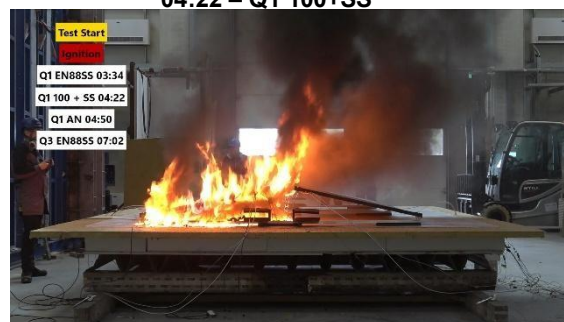
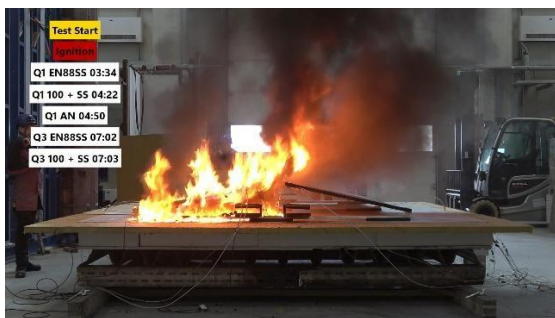
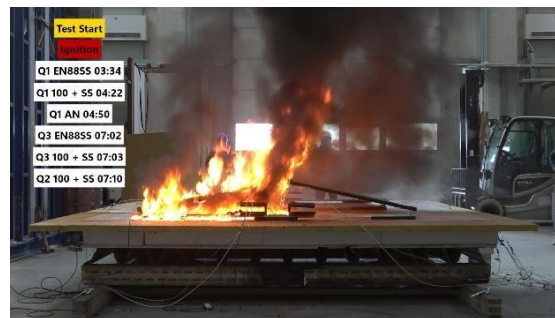
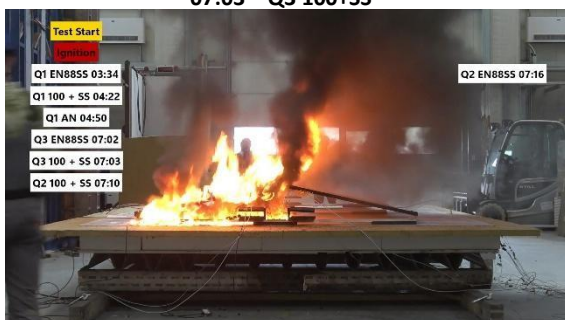
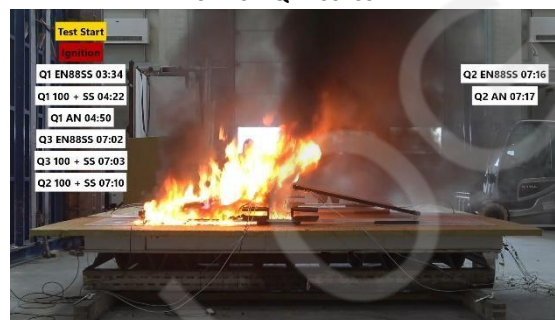
03:34 – Q1 EN8855

04:22 – Q1 100+SS

04:50 – Q1 AN

07:02 – Q3 EN8855

07:03 – Q3 100+SS

07:10 – Q2 100+SS

07:16 – Q2 EN8855

07:17 – Q2 AN

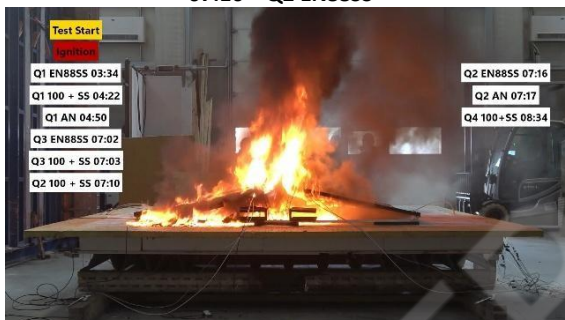
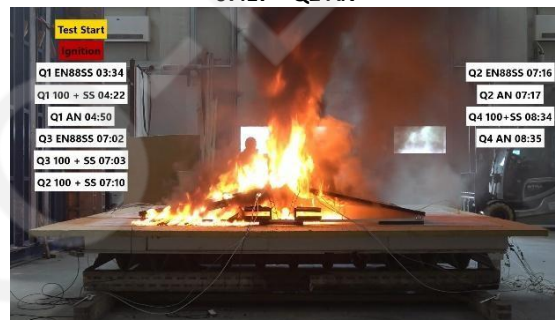
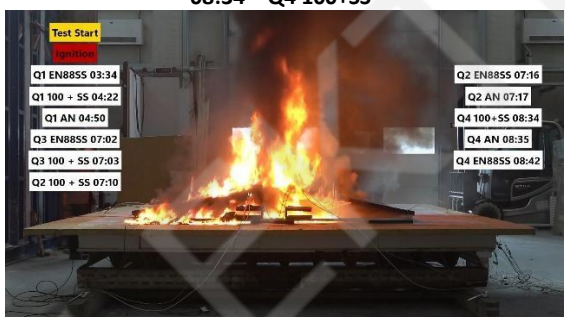
Slika 31 Snimke s kamere usmjerene prema kratkom rubu uzorka (bijeli okviri prikazuju vrstu LHD kabela i njihova vremena detekcije). Vremena su navedena u min:s. (Fotografija od 050522d-099 do 050522d-109)

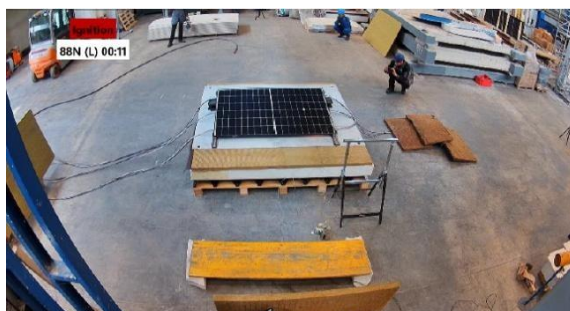
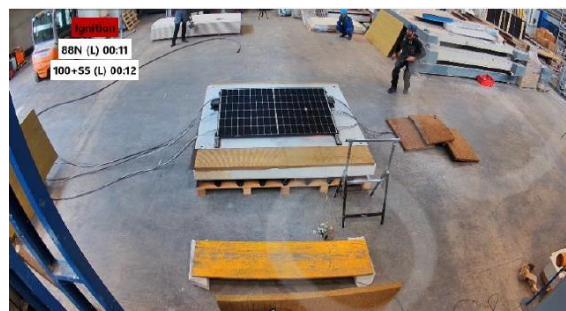
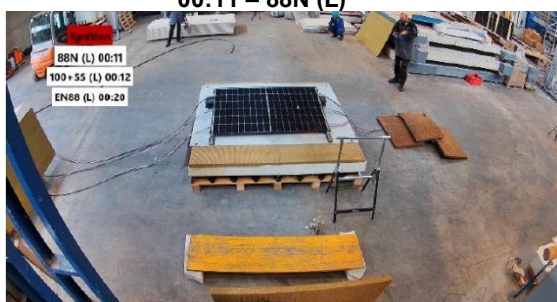
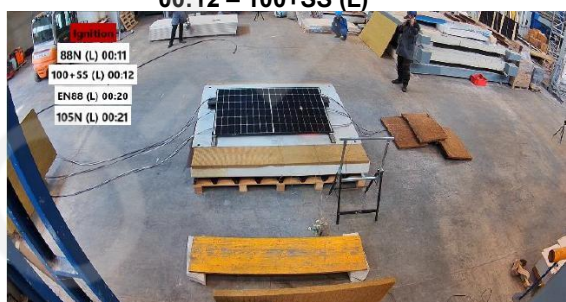
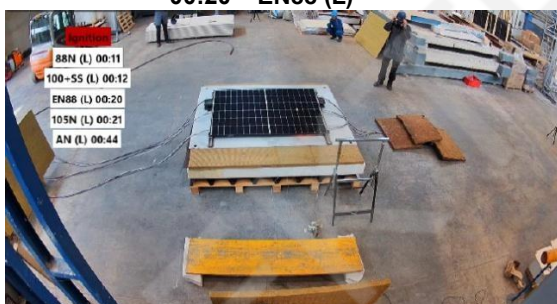
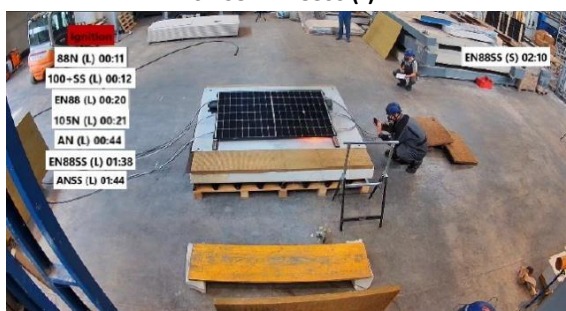
Slika 32 Snimke LHD-1 snimljene iz zraka tijekom aktiviranja alarma (bijeli okviri prikazuju vrstu LHD kabela i njihova vremena detekcije). Vremena su navedena u min:s.  
(Fotografija od 050522d-110 do 050522d-123)

Ovaj odjeljak prikazuje zračne snimke testne postavke. Ove vizualizacije nadopunjuju promatranja kamerom s razine tla nudeći širi prostorni pregled razvoja požara i položaja LHD kabela. Zračne snimke uključene su za LHD-1, LHD-3 i LHD-4 i prikazane su na slici 32, slici 33 i slici 34. Zbog ograničenja tijekom prikupljanja podataka, zračni materijal za LHD-2 nije dostupan.

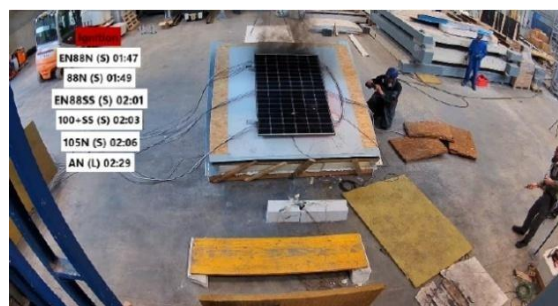
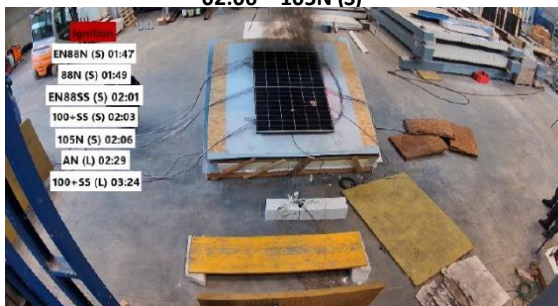
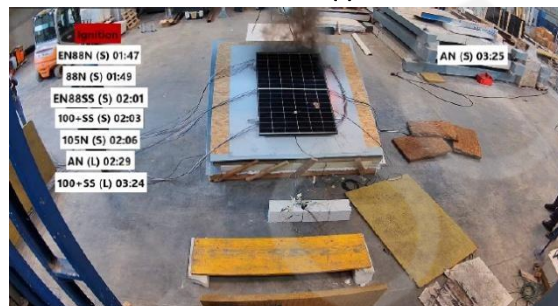
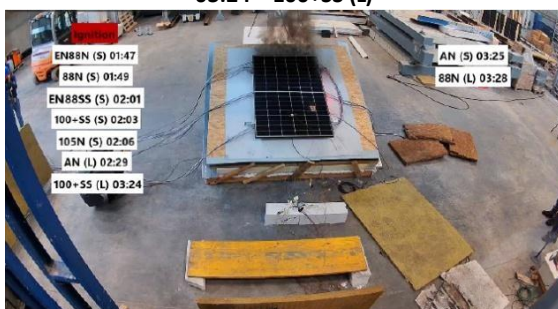
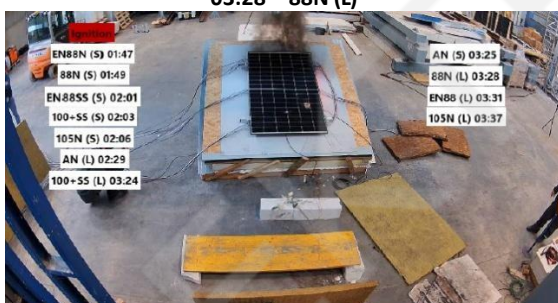
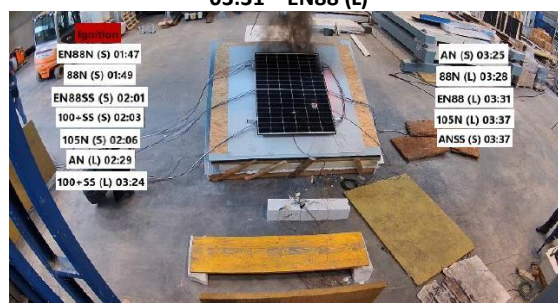
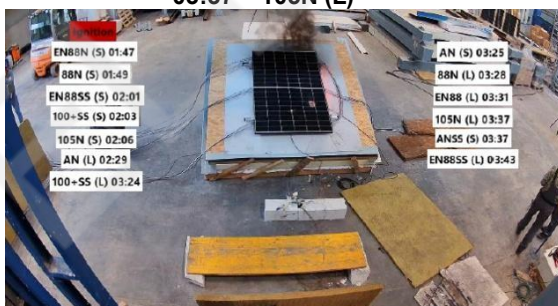
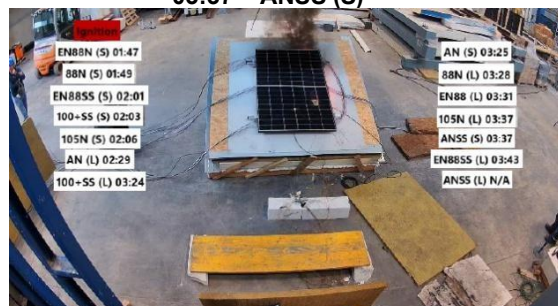
Slika 33 Snimke LHD-3 snimljene iz zraka tijekom aktiviranja alarma (bijeli okviri prikazuju vrstu LHD kabela i njihova vremena detekcije). Vremena su data u min:s. (Fotografija od 050522d-124 do 050522d-137)

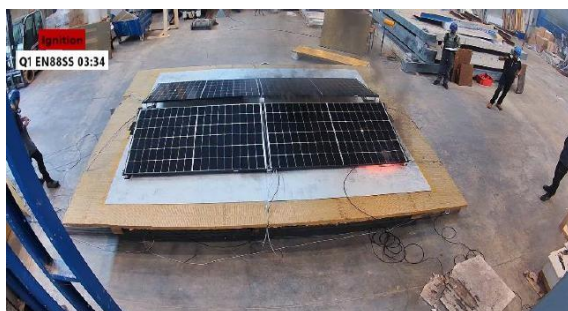
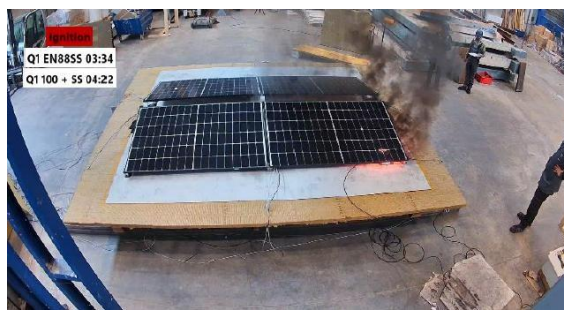
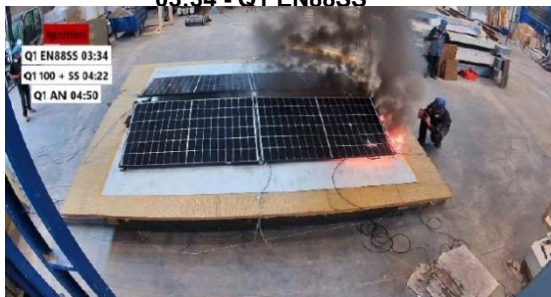
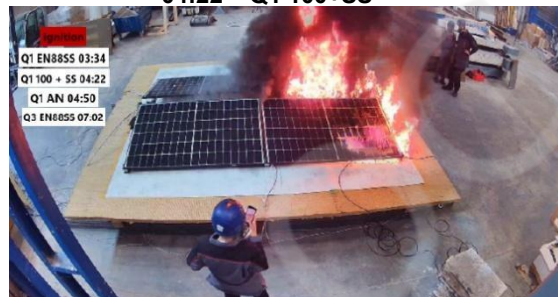
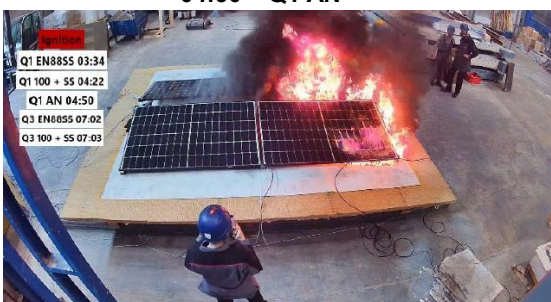
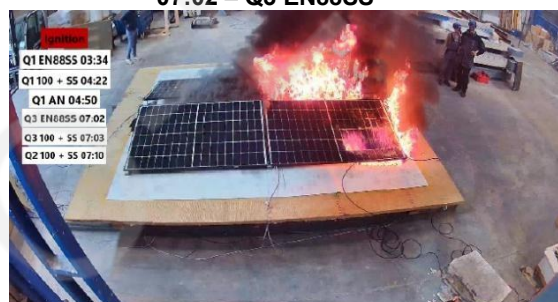
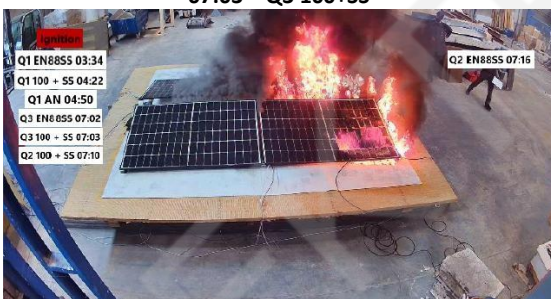
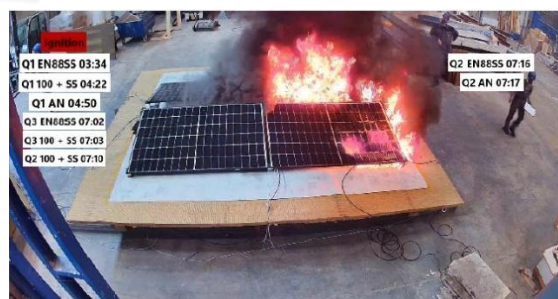
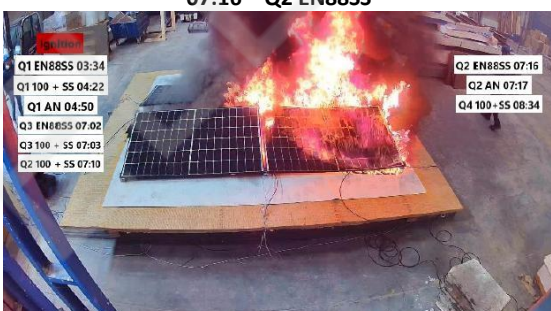
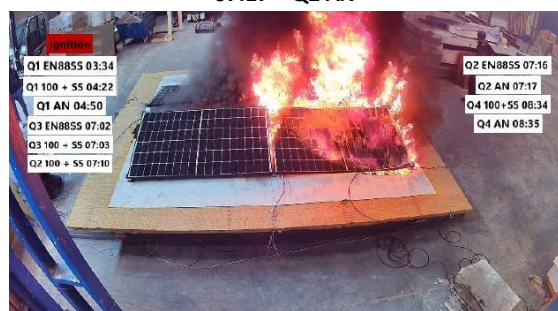
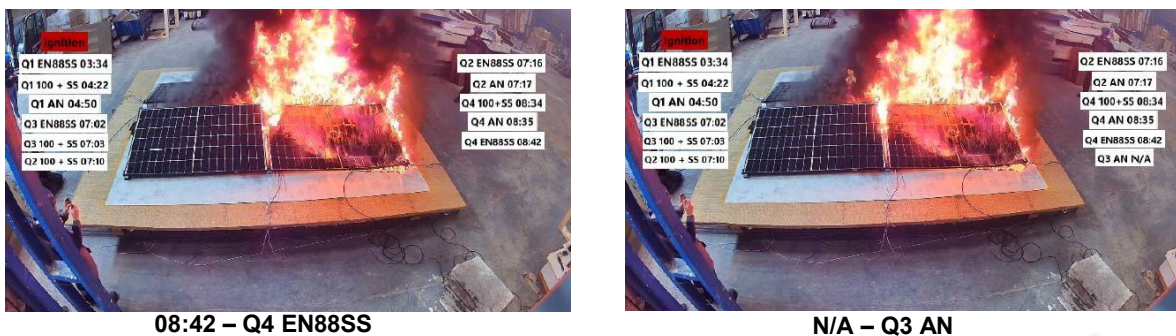
Slika 34 Snimke LHD-4 snimljene iz zraka tijekom aktiviranja alarma (bijeli okviri prikazuju vrstu LHD kabela i njihova vremena detekcije). Vremena su data u min:s. (Fotografija od 050522d-138 do 050522d-149)
